# Koulu- ja linja-autokuljetusten tasoristeysturvallisuus

RATAOSAT SEINÄJOKI–VAASA JA VAASA–VASKILUOTO

Liikenneviraston ohjeita 49/2013

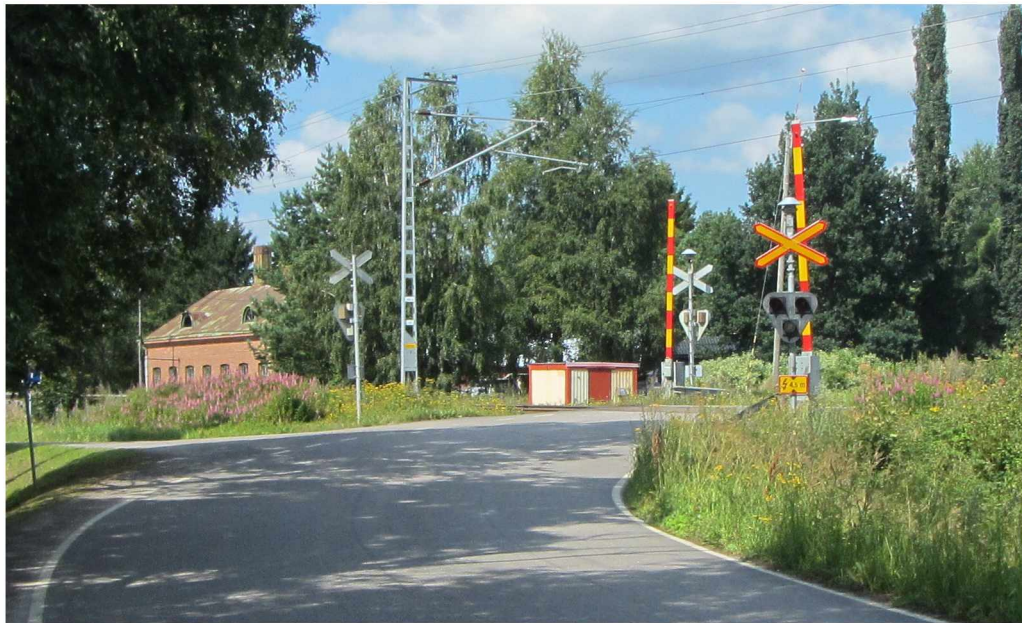
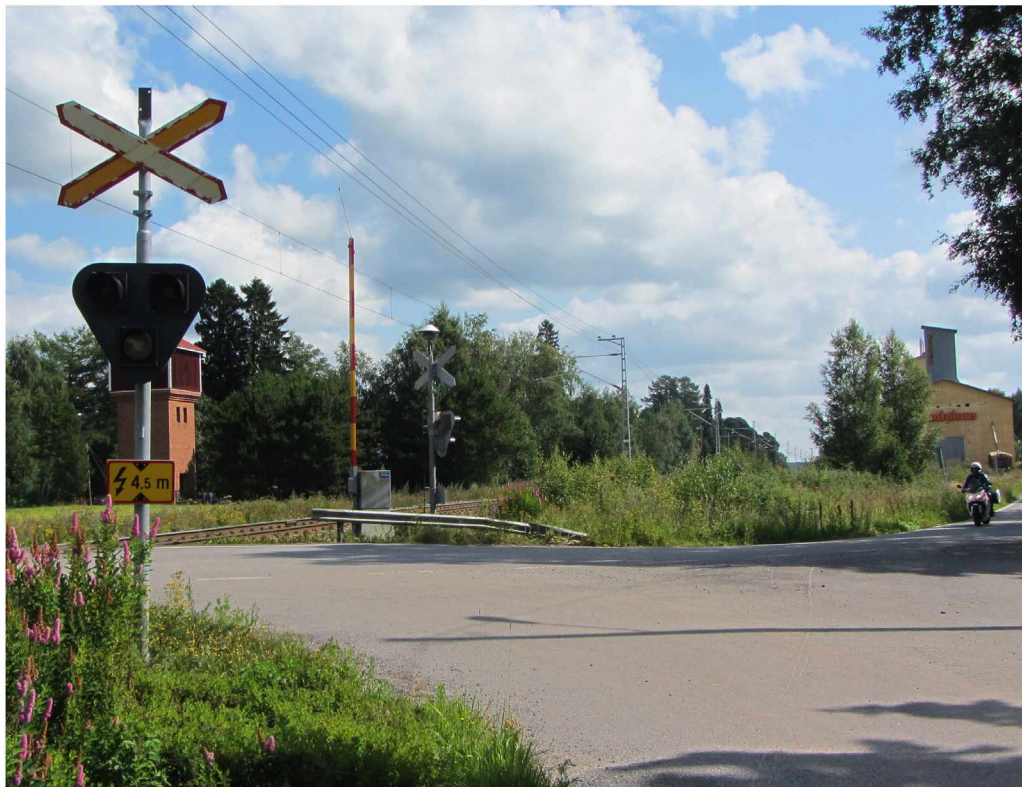
**19. Kylkkälä (K)**

Luomankylän tasoristeys sijaitsee Harvakyläntiellä Isossakyrössä. Harvakyläntie on maantie ja siitä kulkee yksi koulukuljetus päivittäin. Tasoristeys sijaitsee mutkan jälkeen etelästä tultaessa. Lisäksi etelässä on Tervatien liittymä 12m päässä tasoristeyksestä. Tervatieltä tasoristeykseen kääntyessä voi helposti ajaa puomin ohi. Etelän puoleiseen puomiin asennettu jatkokappale, mutta Tervatien liittymän takia jatko ei estä puomin kiertämistä. Tervajoen asema näkyy tasoristeykseen, asemalla näkyvä juna voi houkuttaa kiertämään puomit. Näkemä etelästä tultaessa oikealla olematon kasvillisuuden takia, mutkan takia oikealle radan suuntaan on muutenkin hankala nähdä. Lisäksi tie ylittää tasoristeuksen pienessä kulmassa. Tasoristeystä ei pidetty vaarallisena

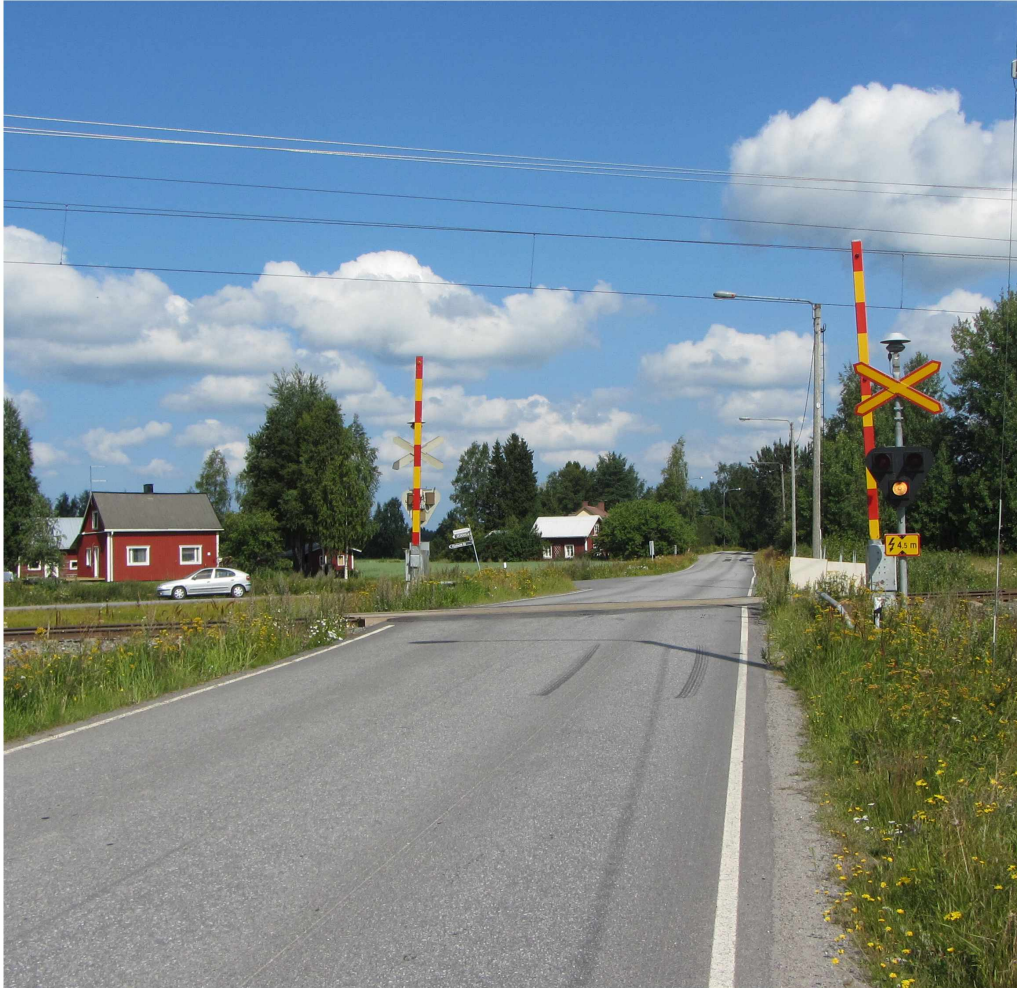
## 20. Höysälä (K)

Höysälän tasoristeys sijaitsee Vanhankyläntiellä Vaasan Vähässäkyrössä. Vanhankyläntie on maantie ja sitä pitkin kulkee kahdeksan koulukuljetusta päivittäin. Tie ylittää radan pienessä kulmassa, näkemä etelästä oikealla on huono. Tasoristeystä käytetään paljon Vaasan suunnasta Vähänkyrön keskustaan kuljettaessa, vaikka pienen matkan päässä radan yli pääsee myös eritasoratkaisun kautta. Tasoristeystä ei pidetty vaarallisena.

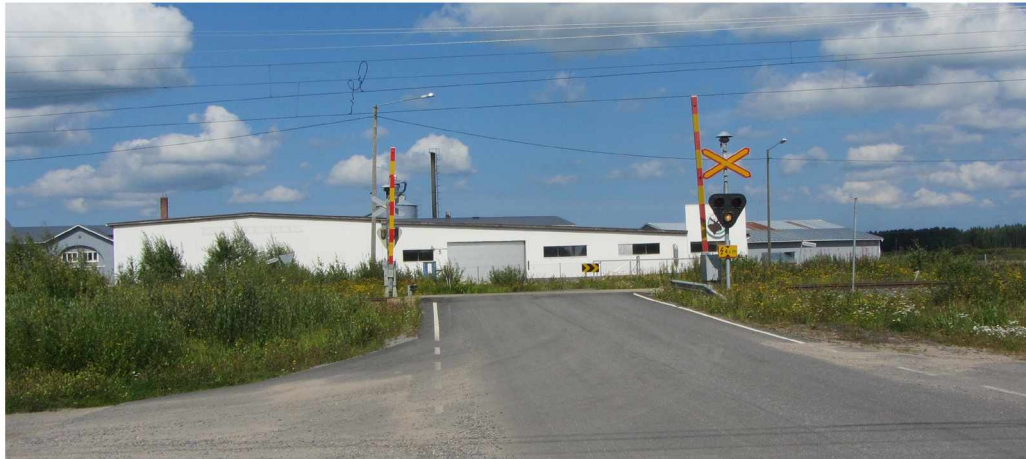
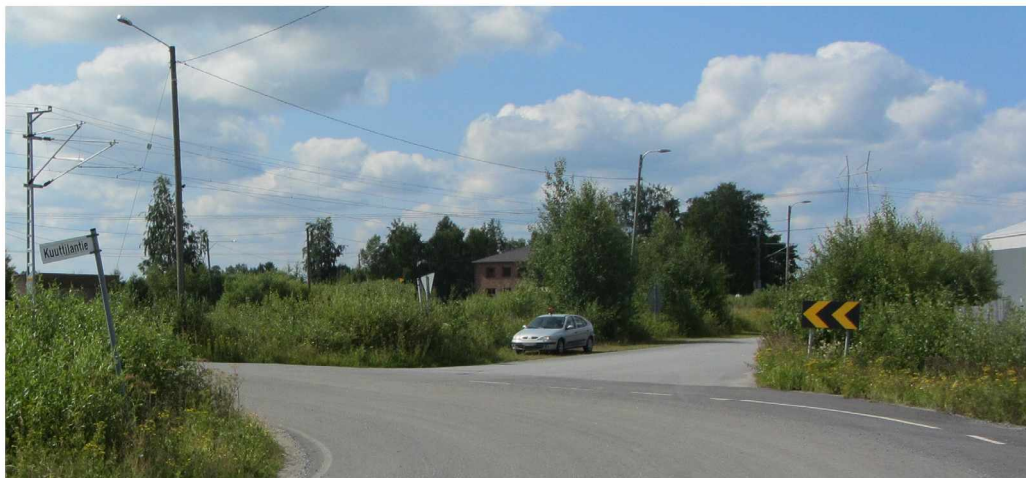
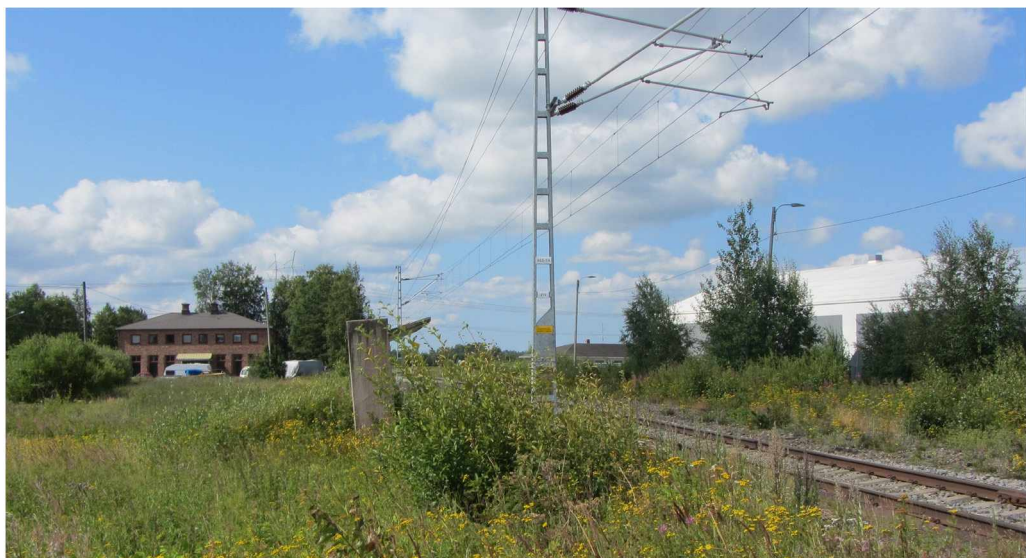
**21. Vedenoja (K, L)**

Vedenojan tasoristeys sijaitsee Kuuttilantiellä Vaasan Vähässäkyrössä. Kuuttilantie on maantie ja sitä pitkin kulkee yksi linja-autovuoro sekä neljä koulukuljetusta päivittäin. Kasvillisuus häiritsee näkemiä tasoristeyskässä, varsinkin näkemä etelästä vasemmalle jää pensaiden ja vanhan seisakkeen katoksen takia olemattomaksi. Vedenojantien liittymä sijaitsee 21 m päässä tasoristeyskässtä. Tasoristeys on jyrkän mutkan jälkeen pohjoisesta tullessa, minkä vuoksi tasoristeys saattaa tulla yllättäen eteen. Tasoristeystä ei pidetty vaarallisena

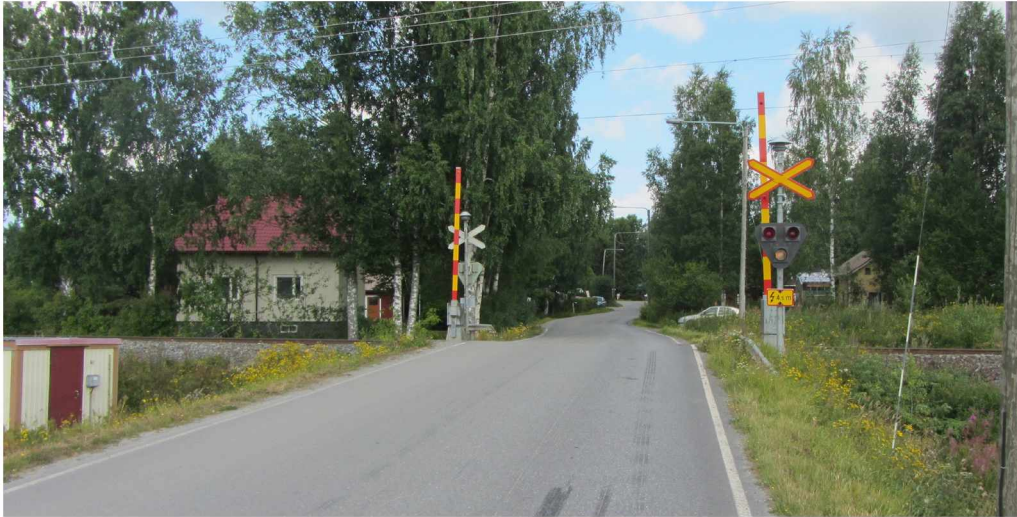
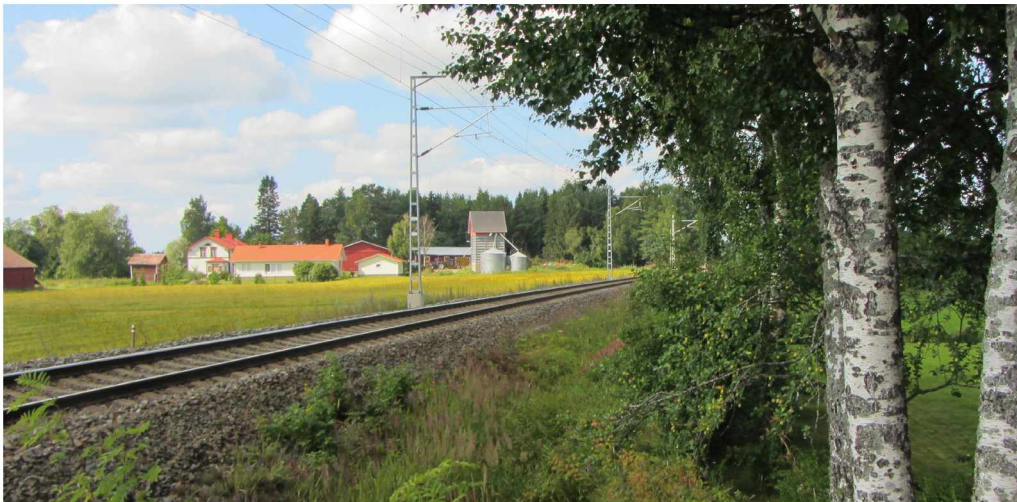
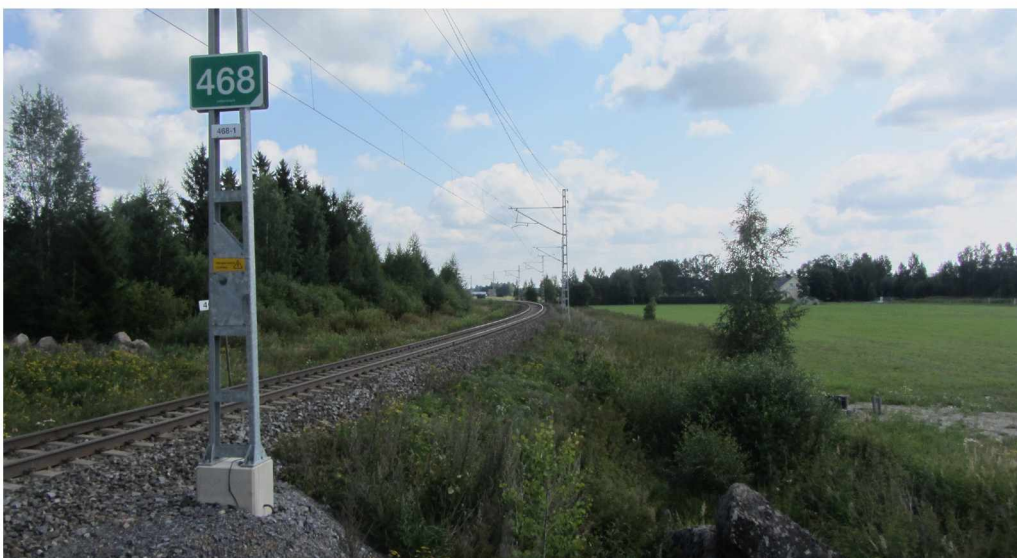
## 22. Pakka (K)

Pakan tasoristeys sijaitsee Alhontiellä Laihialla. Alhontie on maantie ja sitä pitkin kulkee kolme koulukuljetusta päivittäin. Pihakoivut ja pensaat lyhentävät pohjoisesta tullessa näkemän oikealla 80 metriin. Etelästä tullessa näkemä oikealle on radan mutkan takia vain noin 190 metriä. Ennen rataa näkemä on kuitenkin parempi. Tasoristeystä ei pidetty vaarallisena.

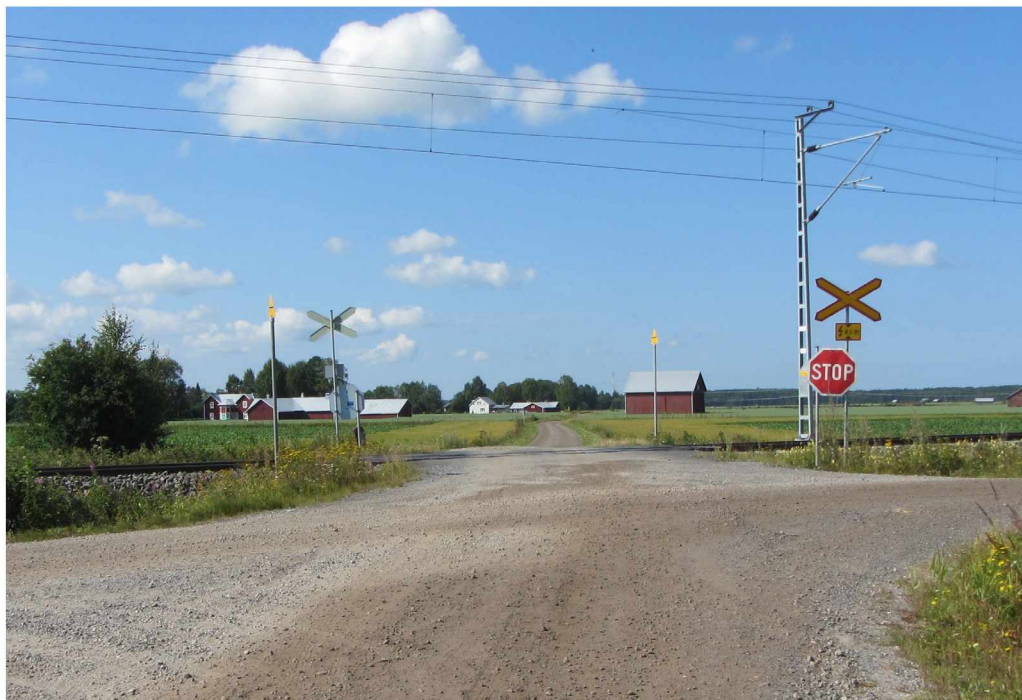
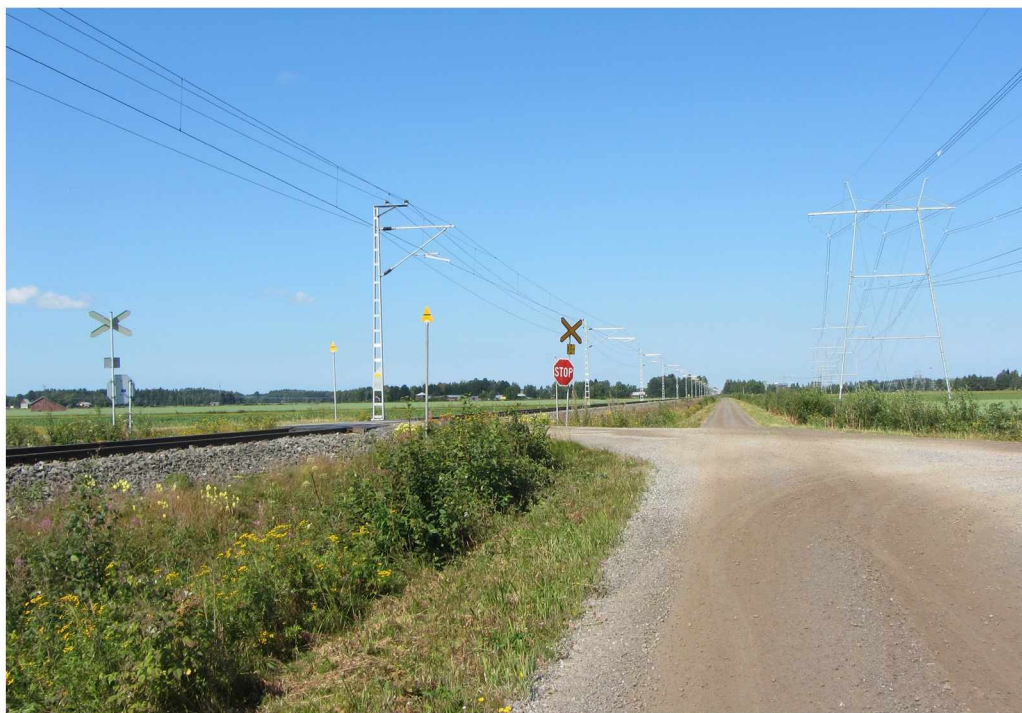
**23. Karkkimala (K)**

Karkkimalan varoituslaitteeton tasoristeys sijaitsee Näverbackvägenillä Mustasaassa. Näverbackvägen on yksityistie ja sitä pitkin kulkee kolme koulukuljetusta päivittäin. Långstrandvägenin tieliittymä sijaitsee vain 11 m tasoristeyksestä, tieliittymä on tasa-arvoinen. Långstrandvägeniltä tasoristeykseen kääntyessä ei pysty katsomaan radan suuntaa. Tie ylittää tasoristeuksen pienessä kulmassa. Tasoristeys mahdollista kiertää Långstrandintien, Tuovilantien ja Asematien kautta. Tällöin rata ylittää Tuovilantien tasoristeystä käyttäen. Mikäli tasoristeys kierretään, matka pitenee enintään 1,8 kilometriä muutamaa Näverbackvägenillä olevaa taloa lukuun ottamatta. Tasoristeyksestä ajava koulukuljetusyrittäjä piti tasoristeystä erittäin vaarallisena.

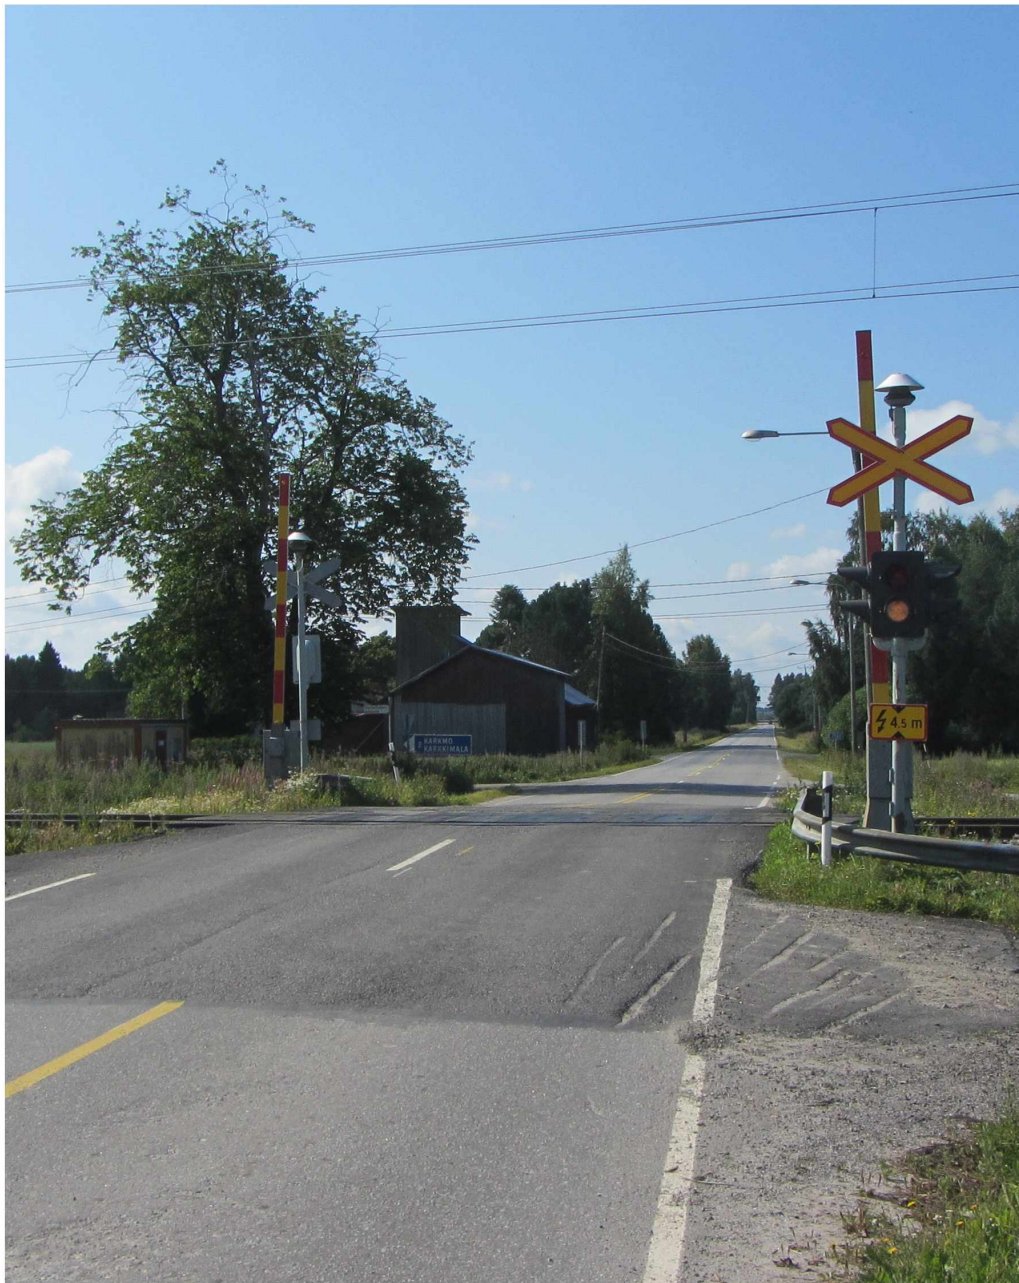
#### 24. Tuovila (K)

Tuovilan tasoristeys sijaitsee Tuovilantiellä Mustasaassa. Tuovilantie on maantie ja sitä pitkin kulkee kuusi koulukuljetusta päivittäin. Näkemät ovat erinomaiset joka suuntaan. Tasoristeuksen pohjoispuolella sijaitsee viljelystien liittymät heti tasoristeuksen jälkeen kumpaankin suuntaan, lisäksi tasoristeys sijaitsee pienen nyppylän päällä. Tasoristeystä ei pidetty vaarallisena.

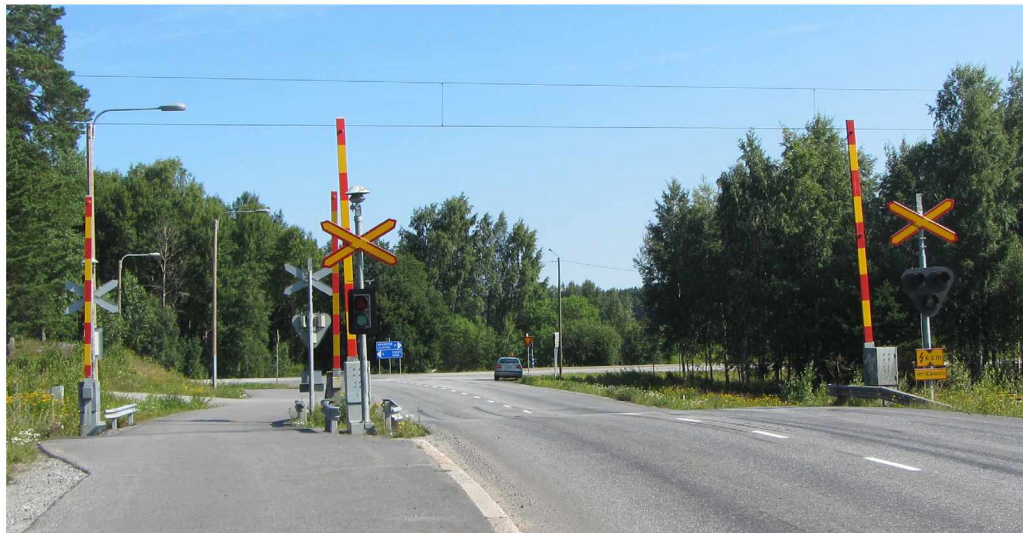
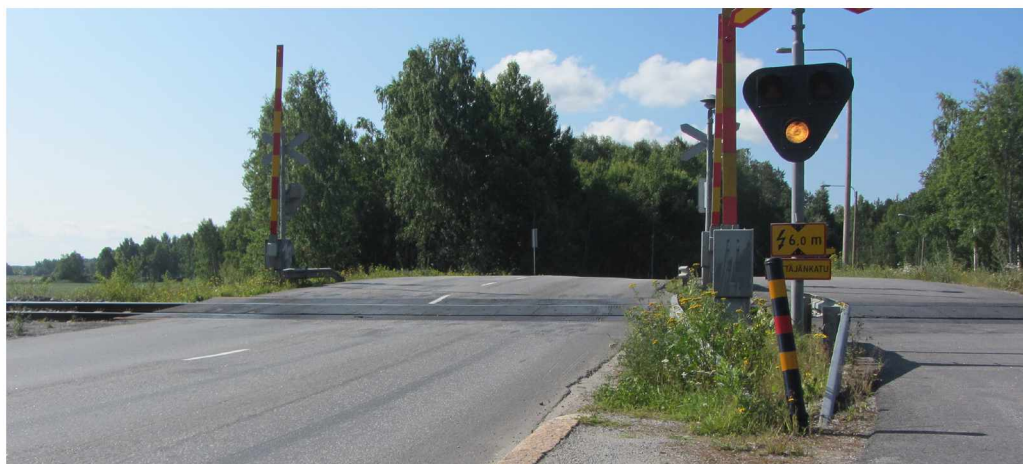
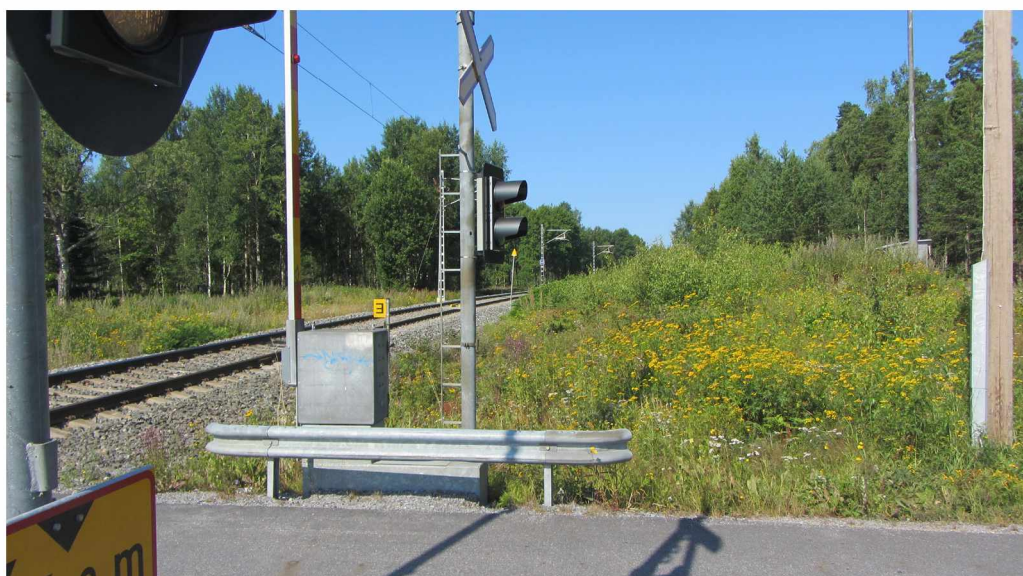
**25. Yrittäjänkatu (L)**

Yrittäjänkadun tasoristeys sijaitsee Vaasassa ja sitä pitkin kulkee lukuisia linja-autovuoroja päivittäin. Tasoristeys sijaitsee radan mutkassa, minkä vuoksi näkemä pohjoisesta tultaessa oikealle radan suuntaan jää noin 70 metriin. Lisäksi kasvillisuus häiritsee muita näkemiä. Radan kallistuksen takia tie laskeutuu erittäin jyrkästi tasoristeyksen kohdalla etelästä tultaessa. Tasoristeystä ei pidetty vaarallisena.

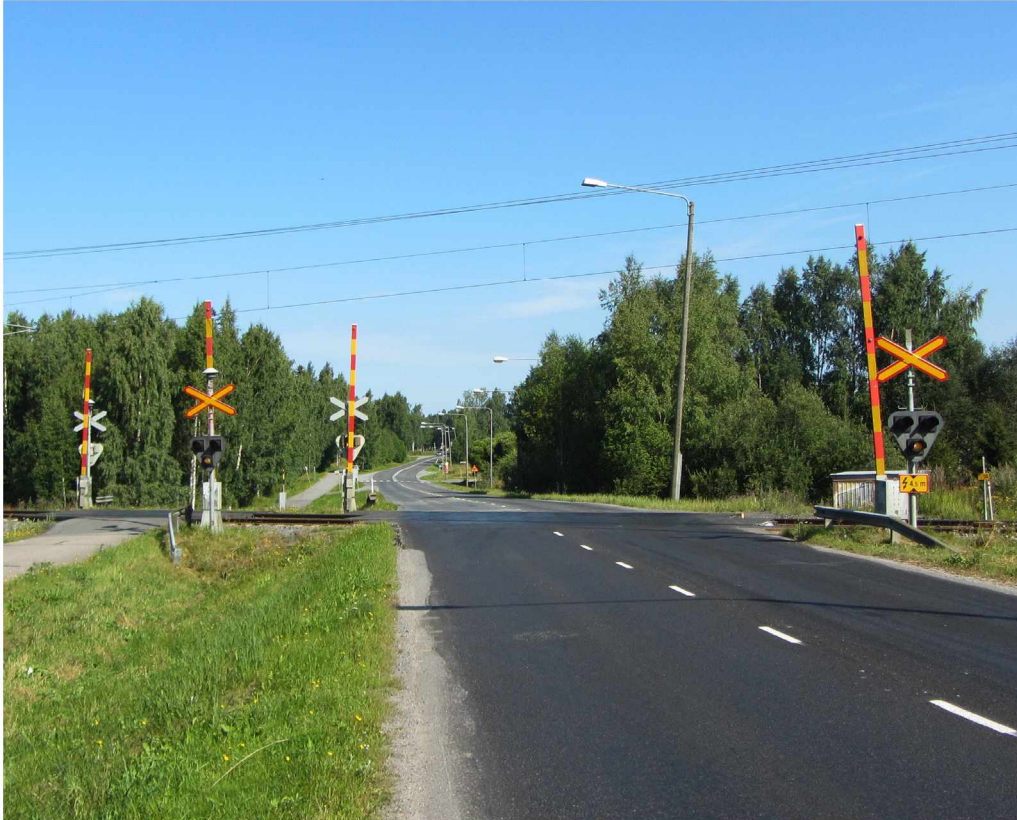
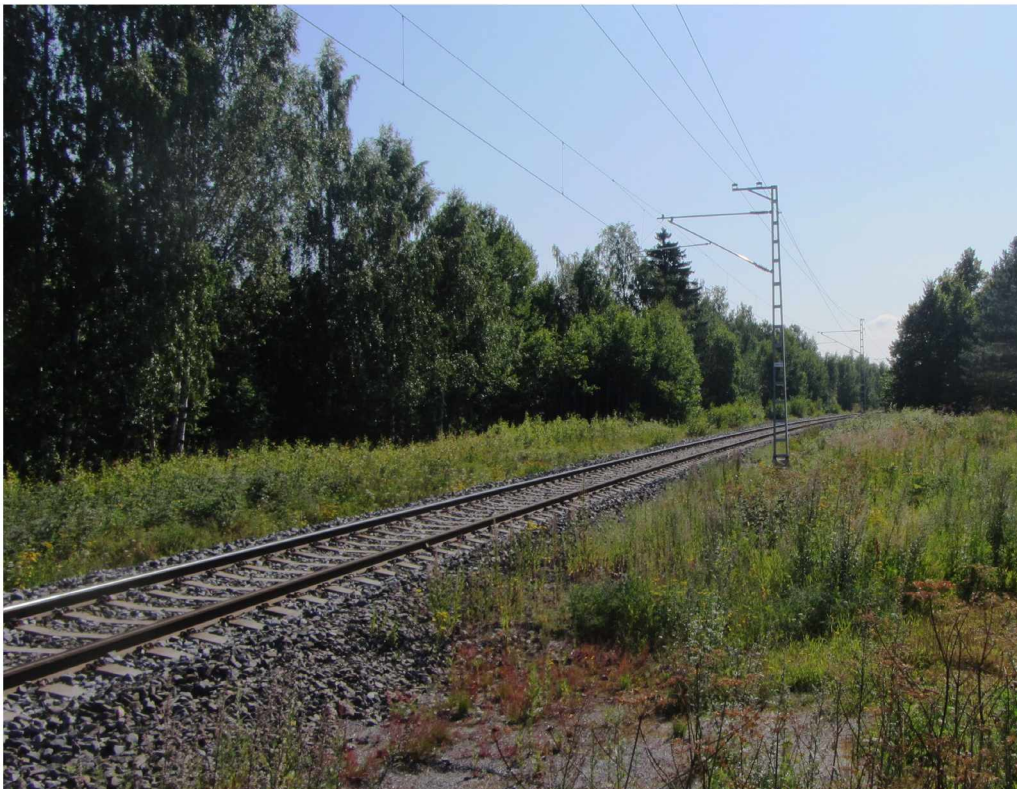
## 26. Pappila (K, L)

Pappilan tasoristeys sijaitsee Kauppiaankadulla Vaasassa ja lukuisia koulukuljetuksia sekä linja-autovuoroja päivittäin. Radan mutka rajoittaa näkemän etelästä tultaessa oikealle 230 metriin. Tasoristeys sijaitsee mäen päällä pohjoisesta tultaessa. Tasoristeystä ei pidetty vaarallisena.

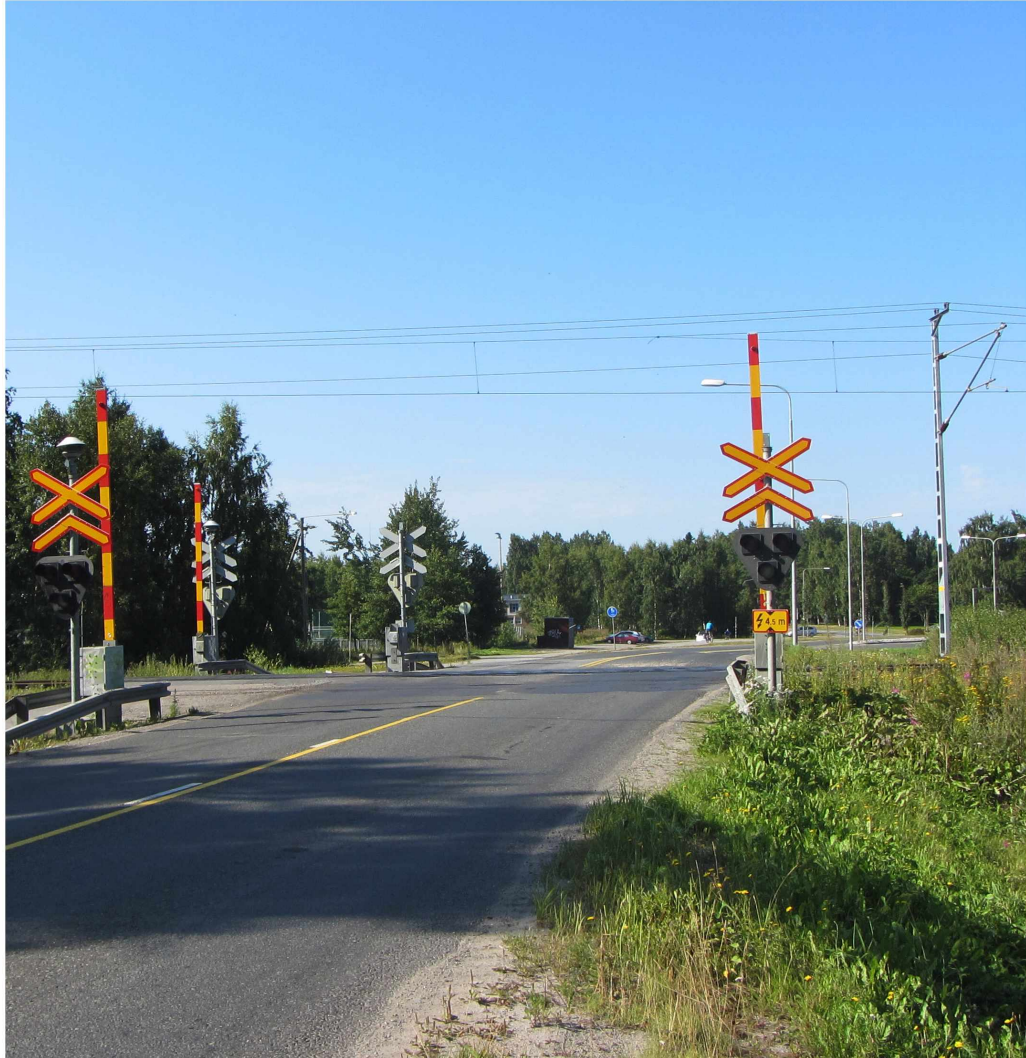
**27. Ruutikellarintie (K, L)**

Ruutikellarintien tasoristeys sijaitsee Huutoniementiellä Vaasan keskustan lähellä. Huutoniementie on erittäin vilkkaasti liikennöity ja sitä pitkin kulkee myös paljon koulukuljetuksia sekä linja-autovuoroja. Tasoristeys sijaitsee pienen mäen päällä ja etelästä tultaessa myös mutkan jälkeen. Tasoristeys on Seinäjoki–Vaasa-rataosan onnettomuusharkin tasoristeys 10 vuoden onnettomuusennusteen ollessa 1,11. Tasoristeyksessä onkin tapahtunut 2000-luvulla kaksi onnettomuutta. Inventointihetkellä eteläinen puomi oli ajettu rikki. Tasoristeystä ei kuitenkaan pidetty vaarallisena.

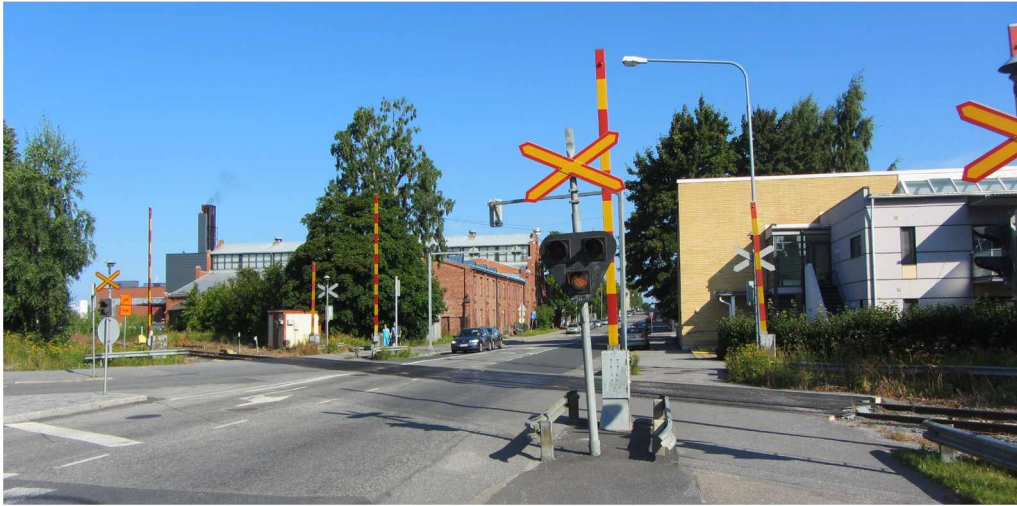
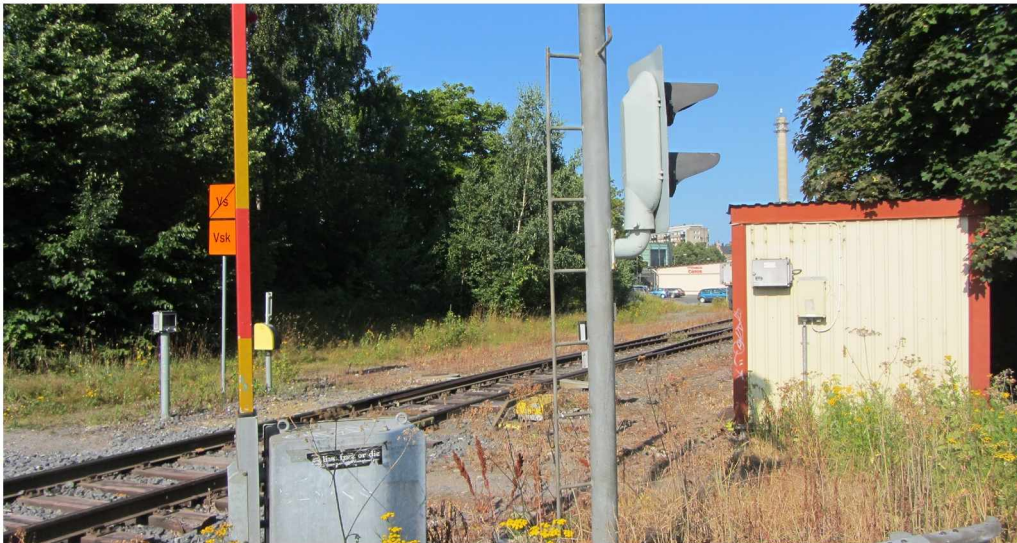
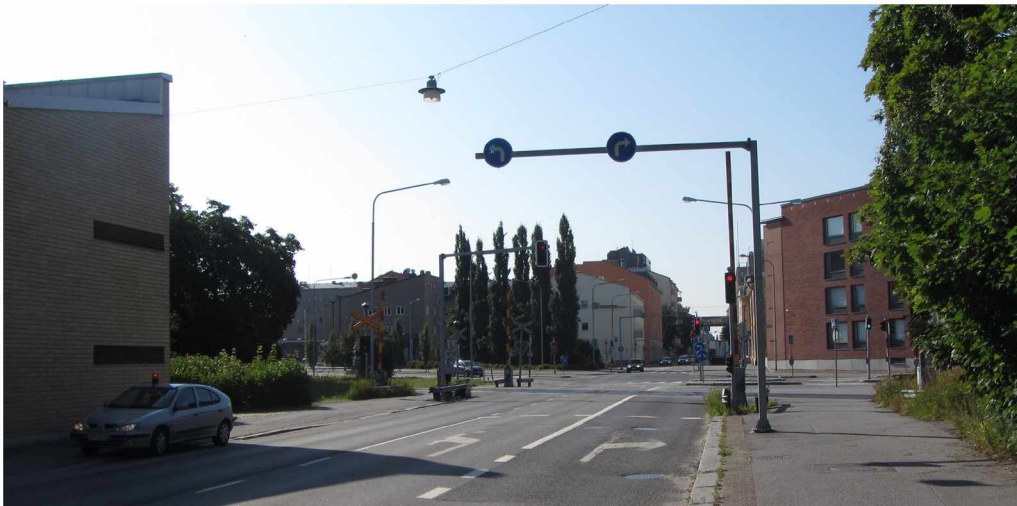
## 28. Pitkäkatu (L)

Pitkäkadun tasoristeys sijaitsee aivan Vaasan keskustassa. Tasoristeyksessä on puolipuumilaitos sekä liikennevalot. Pohjoisesta vasemmalle käännystä pysäytysviiva sijaitsee tasoristeuksen jälkeen taustavalon kohdalla. Rautatienkadulta käännystä mahdoton katsoa tulevaa junaa, lisäksi näkemä pohjoisesta oikealle radan suuntaan on vain 10 metriä. Tasoristeystä ei kuitenkaan pidetty vaarallisena.

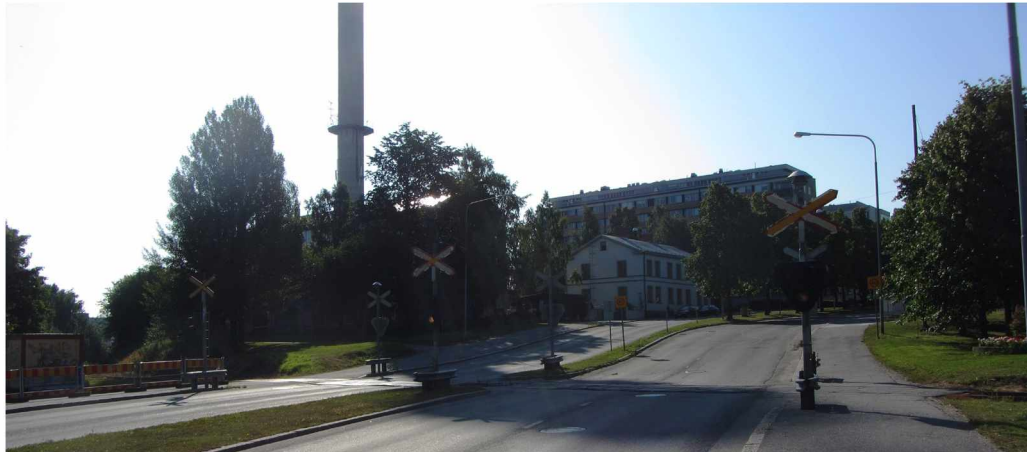
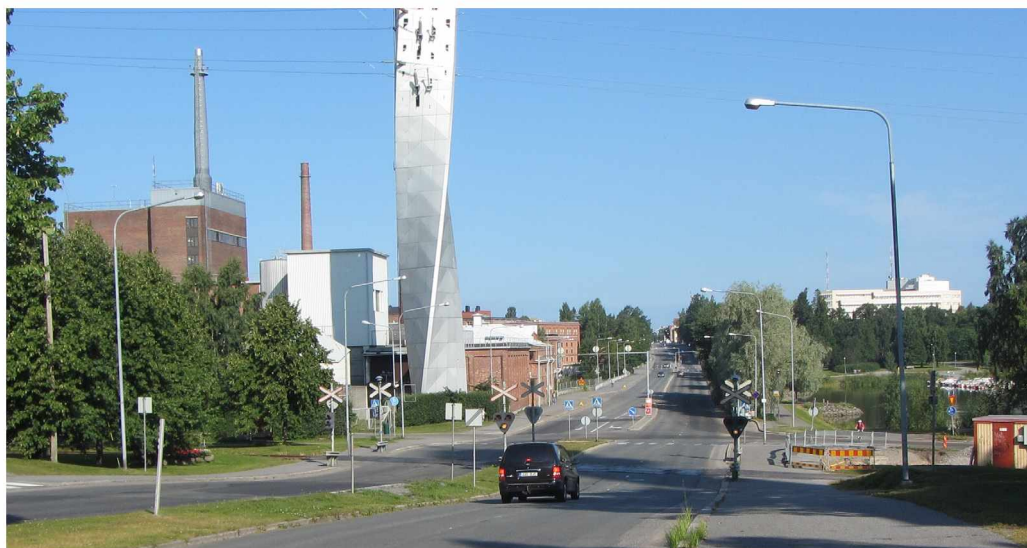
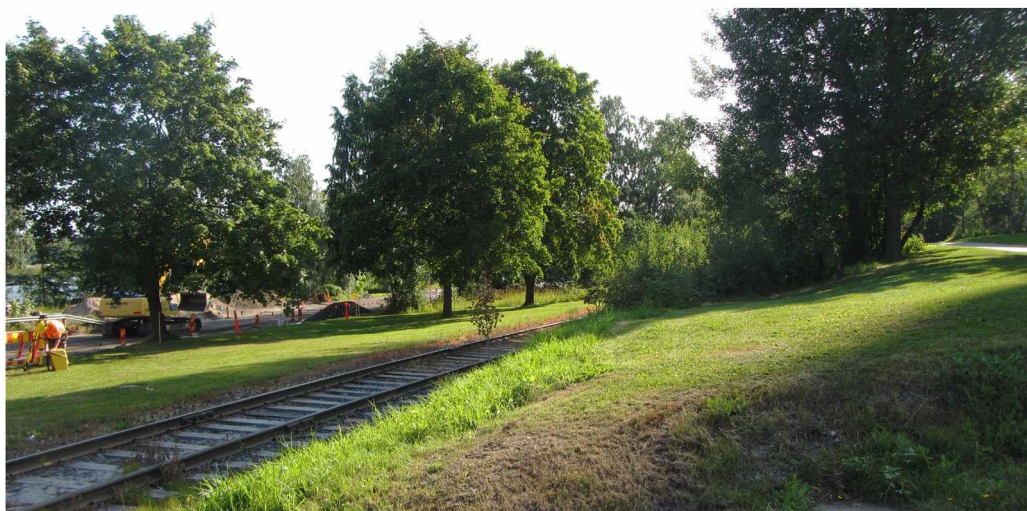
**29. Kirkkopuisto (L)**

Kirkkopuiston tasoristeys sijaitsee Wolffintiellä Vaasan keskustassa ja siitä kulkee lukuisia linja-autovuoroja päivittäin. Tasoristeys on suojattu ainoastaan valo- ja ääni varoitustaloksella. Tasoristeys sijaitsee jyrkän mäen alla radan mutkassa ja sen näkemät jäävät erittäin huonoiksi jokaiseen suuntaan. Tasoristeys sijaitsee Vaasa–Vaskiluoto-rataosalla, mutta se on onnettomuusherkeempi kuin mikään muu Vaasan radan tasoristeys. 10 vuoden onnettomuusennuste on tasoristeyskässä 1,23. Tasoristeystä ei kuitenkaan pidetty vaarallisena.
